| <b>Ordre</b> | Thermographie des Façades du Pavillon, après traitementCLIMATE COATING | | |
| | Un test simplifié a été effectué avec une caméra thermique conformément à la norme EN 13187. | | |

Nouvelle Thermographie des Façades du Pavillon de M. et Mme ROUTHIAU  
situé 18 RUE DU 11 NOVEMBRE à LA VERRIE 85130 et après travaux en CLIMATE COATING  
EXTERIEUR.

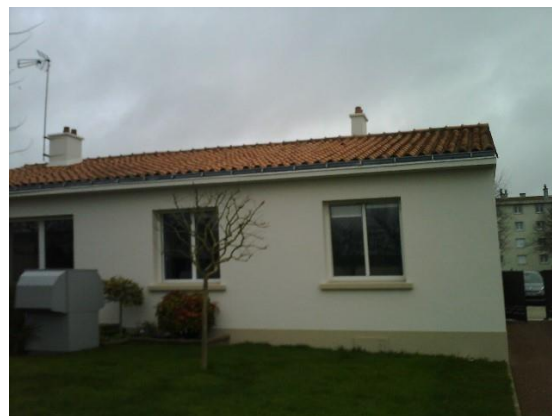
**Fichier :**  
IR000773.BMT

| Objets de mesure | Temp. [°C] | Émiss. | Temp. réfl. [°C] | Remarques |
| Point de mesure 1 | 8,3 | 0,95 | 20,0 | - |
| Point de mesure 2 | 8,2 | 0,95 | 20,0 | - |
| Point de mesure 3 | 8,2 | 0,95 | 20,0 | - |
| Point de mesure 4 | 8,2 | 0,95 | 20,0 | - |
| Point de mesure 5 | 8,2 | 0,95 | 20,0 | - |

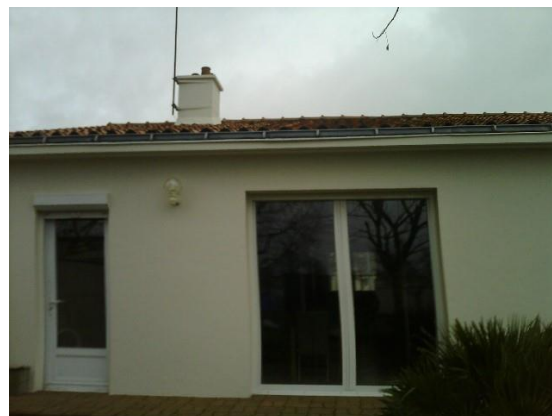
**Fichier :**  
IR000774.BMT

| Objets de mesure | Temp. [°C] | Émiss. | Temp. réfl. [°C] | Remarques |
| Point de mesure 1 | 4,7 | 0,95 | 20,0 | - |
| Point de mesure 2 | 4,8 | 0,95 | 20,0 | - |
| Point de mesure 3 | 4,6 | 0,95 | 20,0 | - |
| Point de mesure 4 | 4,6 | 0,95 | 20,0 | - |
| Point de mesure 5 | 6,3 | 0,95 | 20,0 | - |

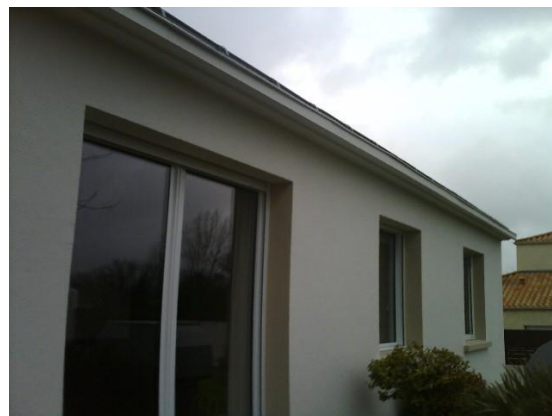
**Fichier :**  
IR000775.BMT

| Objets de mesure | Temp. [°C] | Émiss. | Temp. réfl. [°C] | Remarques |
| Point de mesure 1 | 7,5 | 0,95 | 20,0 | - |
| Point de mesure 2 | 7,6 | 0,95 | 20,0 | - |
| Point de mesure 3 | 7,7 | 0,95 | 20,0 | - |
| Point de mesure 4 | 7,4 | 0,95 | 20,0 | - |
| Point de mesure 5 | 8,8 | 0,95 | 20,0 | - |

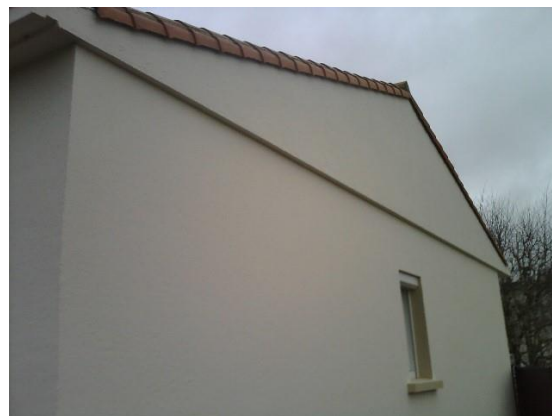
**Fichier :**  
IR000776.BMT

| Objets de mesure | Temp. [°C] | Émiss. | Temp. réfl. [°C] | Remarques |
| Point de mesure 1 | 7,2 | 0,95 | 20,0 | - |
| Point de mesure 2 | 7,3 | 0,95 | 20,0 | - |
| Point de mesure 3 | 7,4 | 0,95 | 20,0 | - |
| Point de mesure 4 | 7,5 | 0,95 | 20,0 | - |

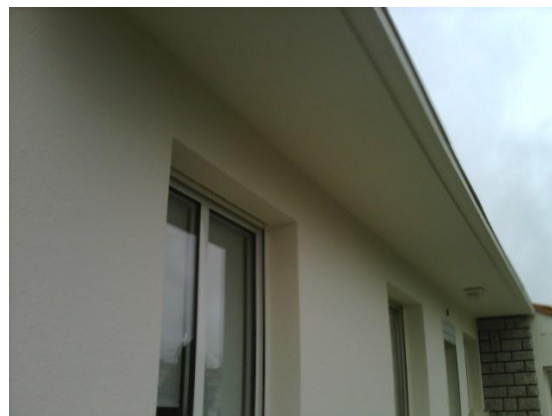
**Fichier :**  
IR000777.BMT

| Objets de mesure | Temp. [°C] | Émiss. | Temp. réfl. [°C] | Remarques |
| Point de mesure 1 | 8,6 | 0,95 | 20,0 | - |
| Point de mesure 2 | 8,5 | 0,95 | 20,0 | - |
| Point de mesure 3 | 8,1 | 0,95 | 20,0 | - |
| Point de mesure 4 | 8,2 | 0,95 | 20,0 | - |

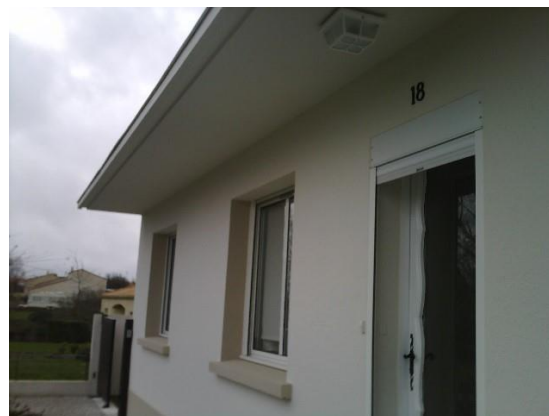
**Fichier :**  
IR000778.BMT

| Objets de mesure | Temp. [°C] | Émiss. | Temp. réfl. [°C] | Remarques |
| Point de mesure 1 | 8,7 | 0,95 | 20,0 | - |
| Point de mesure 2 | 8,5 | 0,95 | 20,0 | - |
| Point de mesure 3 | 8,6 | 0,95 | 20,0 | - |
| Point de mesure 4 | 11,1 | 0,95 | 20,0 | - |
| Point de mesure 5 | 8,2 | 0,95 | 20,0 | - |
| Point de mesure 6 | 8,5 | 0,95 | 20,0 | - |

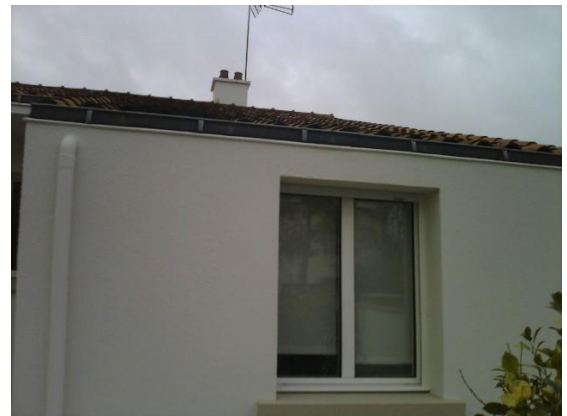
**Fichier :**  
IR000779.BMT

| Objets de mesure | Temp. [°C] | Émiss. | Temp. réfl. [°C] | Remarques |
| Point de mesure 1 | 7,5 | 0,95 | 20,0 | - |
| Point de mesure 2 | 7,7 | 0,95 | 20,0 | - |
| Point de mesure 3 | 7,4 | 0,95 | 20,0 | - |
| Point de mesure 4 | 7,5 | 0,95 | 20,0 | - |
| Point de mesure 5 | 7,3 | 0,95 | 20,0 | - |
